**Problema:** Ventilación de dos Salas de Masajes en un salón de belleza de Tenerife.

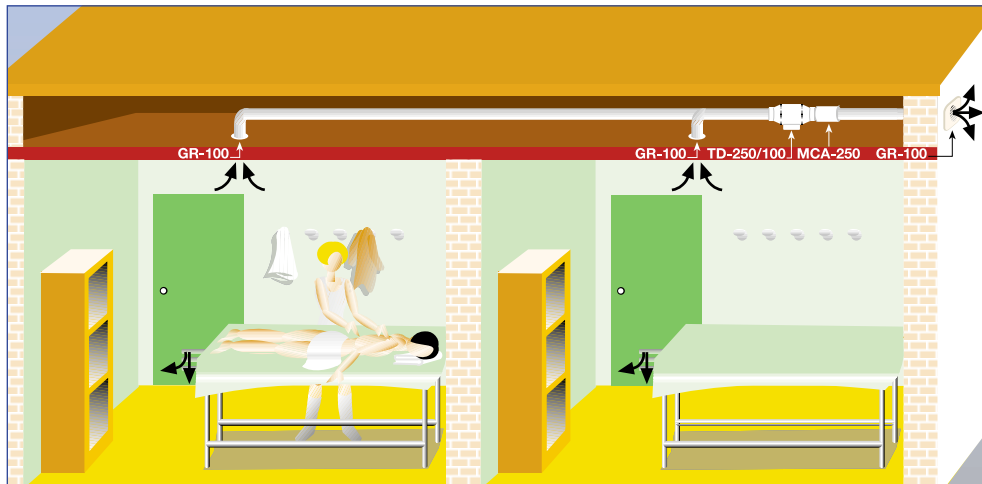
**Datos:** Salas de 7 m<sup>2</sup> x 2,7 m de altura y un conducto bifurcado de 110 mm de diámetro y 8 m de longitud ya instalado.

**Solución:** 1 TD-250/100 y 3 rejillas aspiración GR-100 y 1 compuerta antirretorno MCA-250.

**Observaciones:** Se aconseja instalar una rejilla para permitir el paso del aire en las puerta de acceso. Calculadas 5 renovaciones / hora.
